# TranSIT

# Protocolo VIDA

(Verificación e Intervención Después de un Accidente)

Protocolo de actuación a partir  
de un siniestro grave en transporte público.

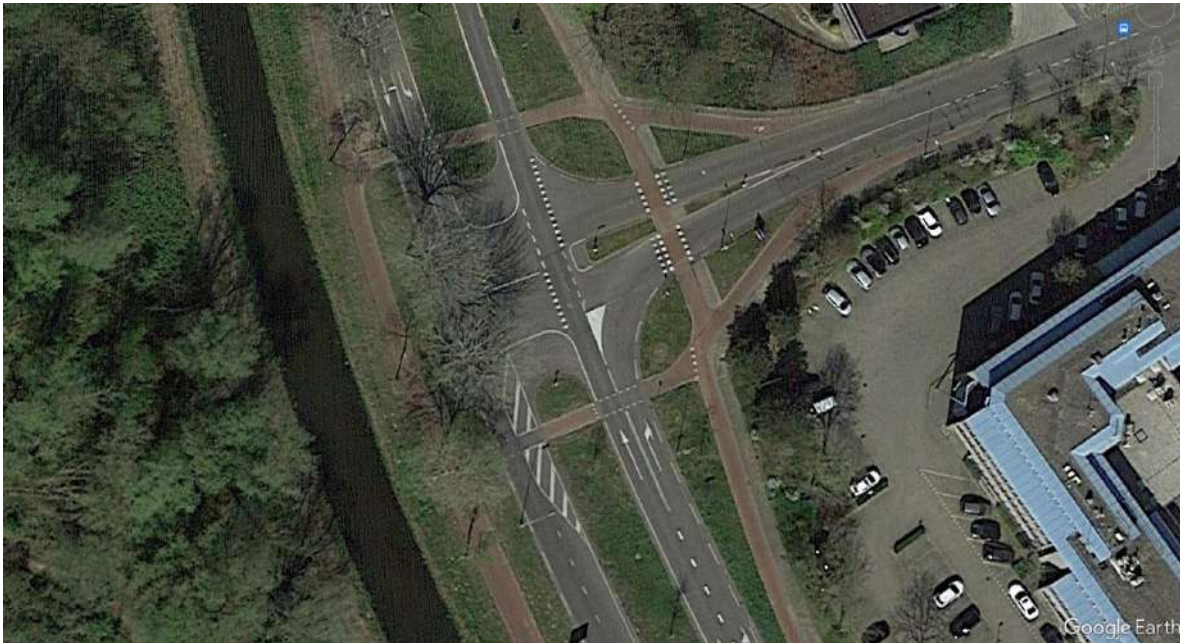
**IMAGEN 1.** Intersección donde ocurrió un atropellamiento a dos ciclistas en Engelen, Países Bajos. Crédito: Google Earth.

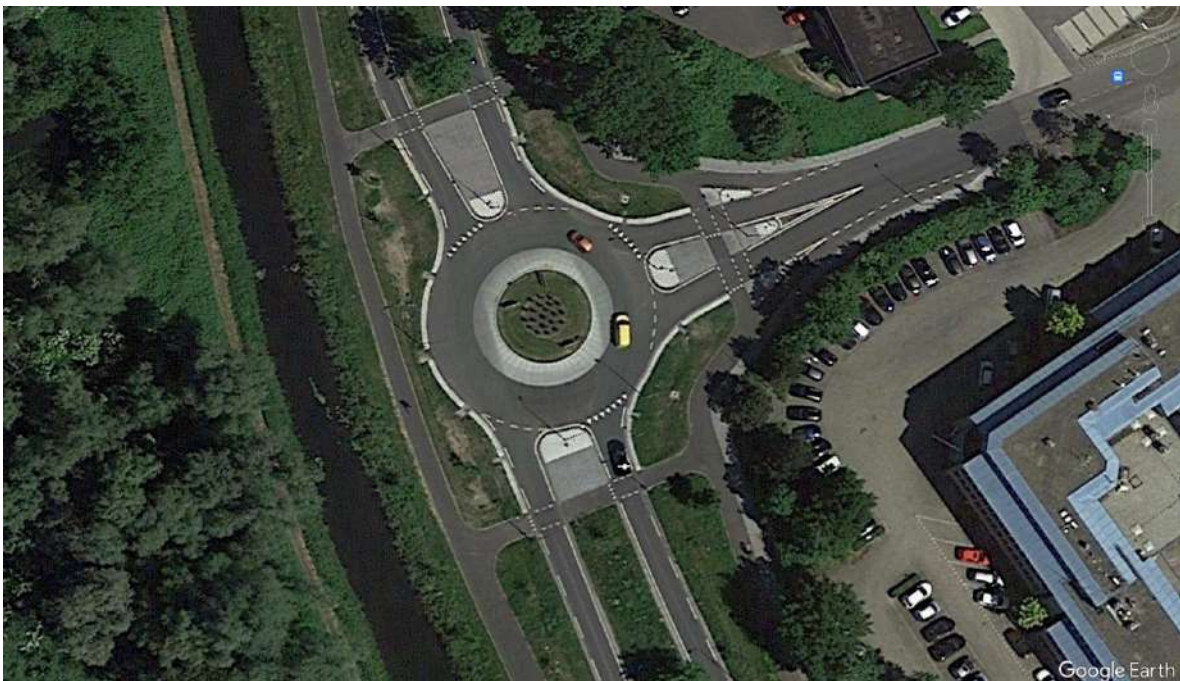
**IMAGEN 2.** Glorieta implementada a partir del atropellamiento a dos ciclistas en Engelen, Países Bajos. Destaca la reducción de carriles y el angostamiento de ancho de los carriles. La configuración de glorieta permite reducir puntos de conflicto y velocidad, en comparación con la configuración anterior de intersección. Crédito: Google Earth.

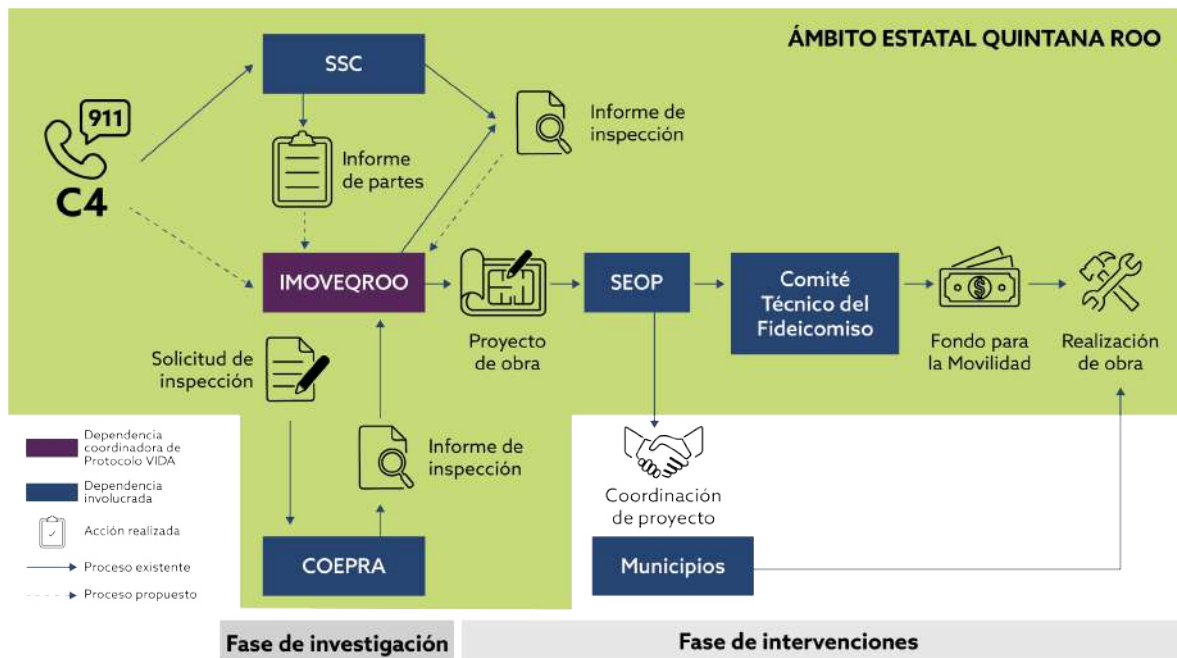
**IMAGEN 6.** Esquema del funcionamiento estatal en Quintana Roo ante la adopción del Protocolo VIDA. Crédito: Elaboración propia.

De los hallazgos de ambas líneas de investigación se podría obtener la información necesaria para determinar las mejoras que pudieran apuntar a la búsqueda de la garantía de no repetición. En el caso de requerirse una modificación de infraestructura vial, la DEPM del IMOVEQROO podría proponer un proyecto y solicitar a la SEOP la ejecución de la obra. Si esta obra se realiza en vías bajo jurisdicción municipal, deberá existir una coordinación de los trabajos con los municipios.

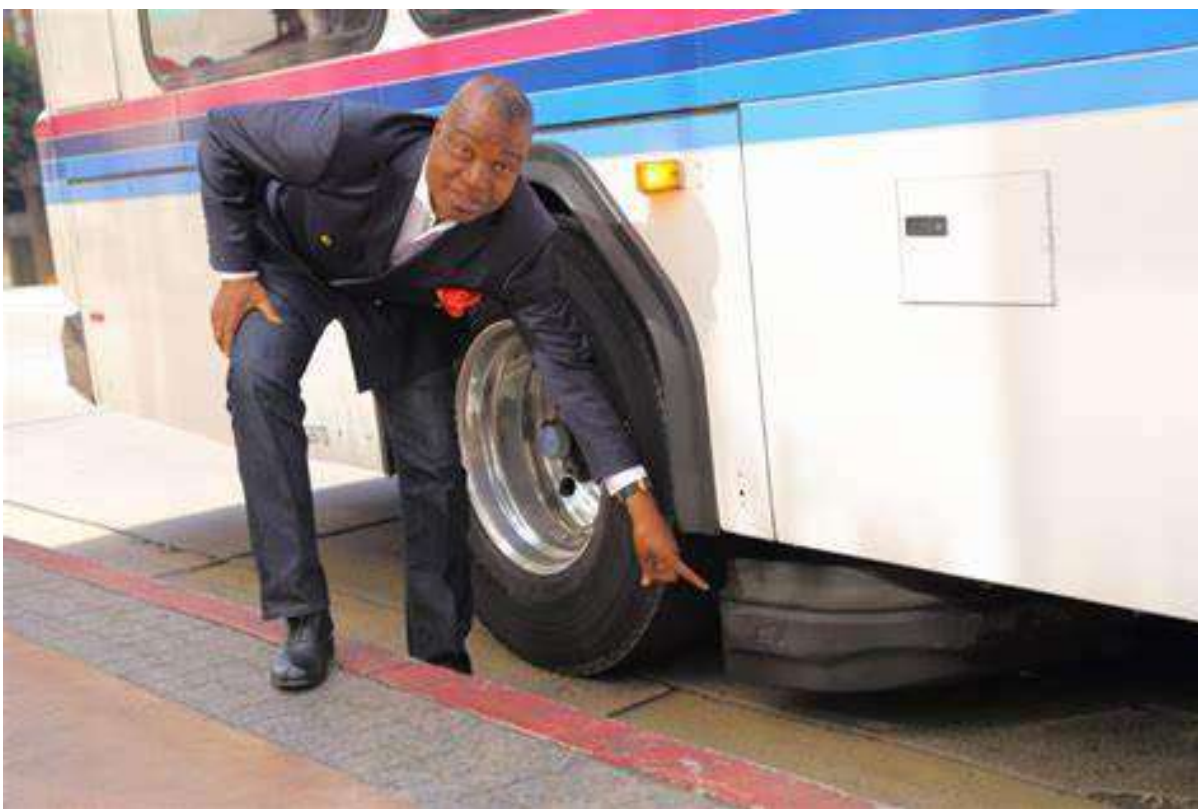
**IMAGEN 10.** Barrera de protección anti-atropellamientos para ruedas traseras S-1 Gard.  
Crédito: <http://s1gard.eu>

Estos hallazgos serán compartidos con la industria carrocera de tal manera que sean considerados en el diseño y equipamiento de los autobuses en futuras generaciones. De la misma manera, esta información podrá ser utilizada para las normativas de seguridad vehicular de los autobuses urbanos en circulación en México.

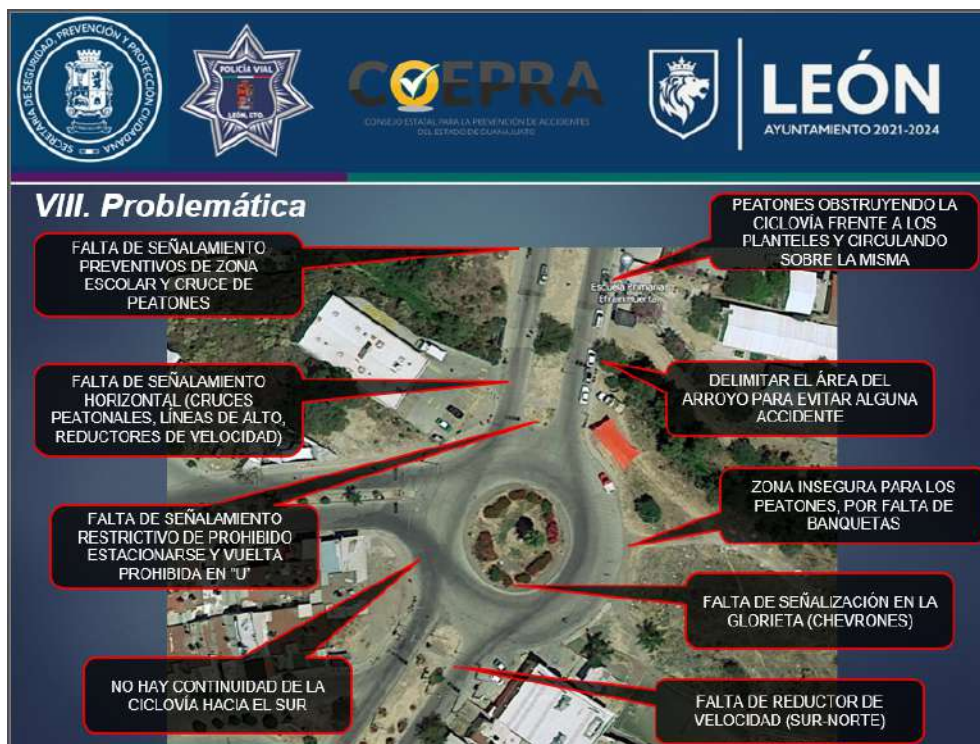
**IMAGEN 11.** Lámina ejemplo de la inspección de seguridad vial presentada por el equipo auditor. Crédito: COEPRa Guanajuato.

El 29 de septiembre de 2023, el equipo auditor presentó el informe de la inspección de seguridad vial. Los auditores destacaron la ausencia de infraestructura ciclista en el punto del atropellamiento. Existe una ciclovía confinada en el tramo previo al lugar del siniestro, pero justo termina en la incorporación a la glorieta, donde sucede el siniestro. En el informe también se señaló la falta de ordenamiento de los desplazamientos de los usuarios, mientras que las fotografías dejaron en evidencia la necesidad de ampliar banquetas, así como de atender las líneas de deseo de los usuarios con un mejor diseño del entorno.

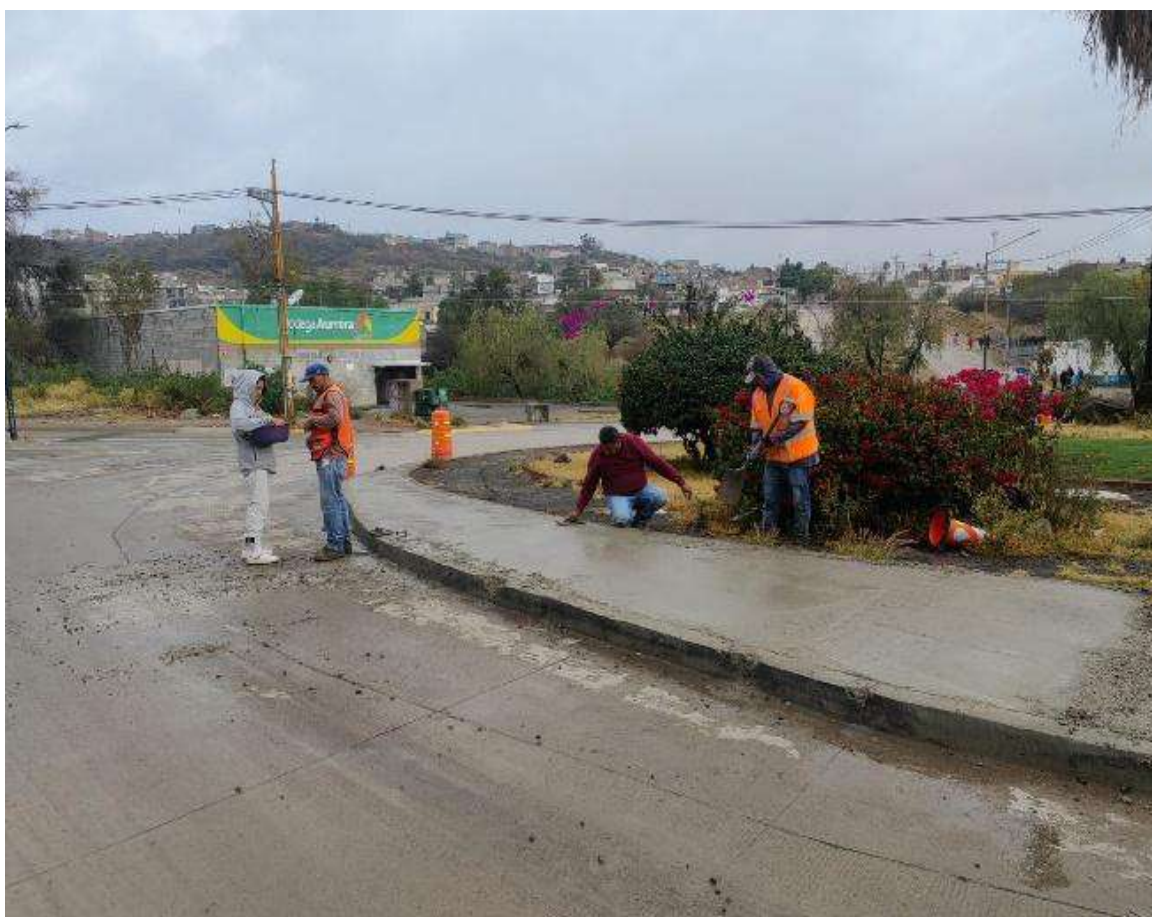
**IMAGEN 15.** Ampliación de glorieta para reducción de carriles. Crédito DGOP.

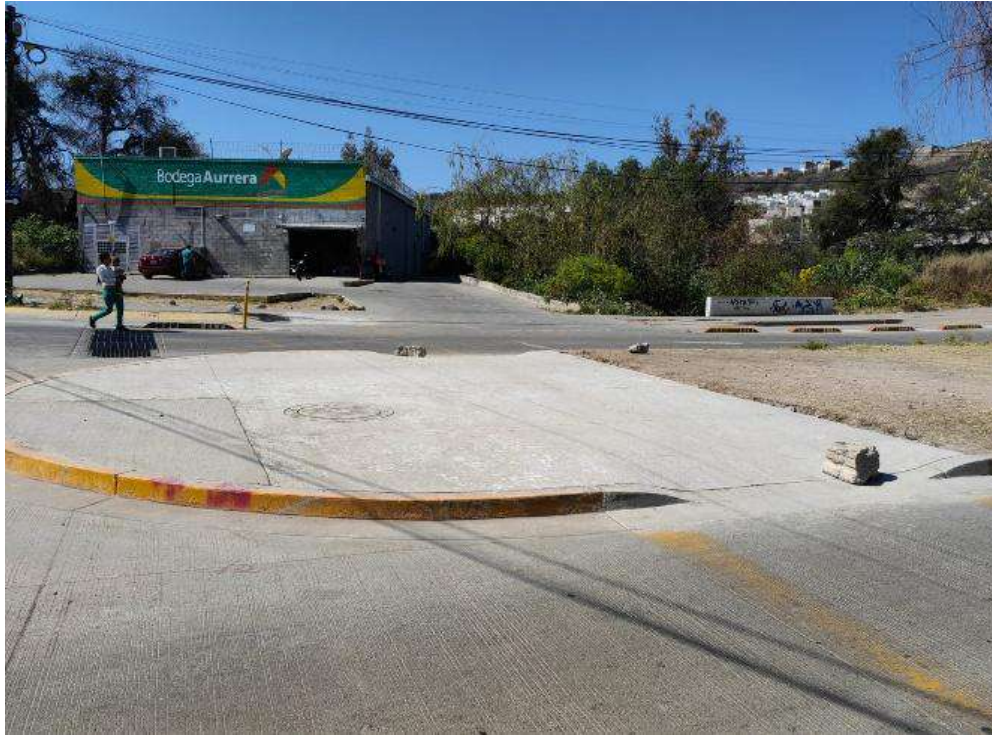
**IMAGEN 16.** Mejora de paso peatonal en camellón. Crédito DGOP.

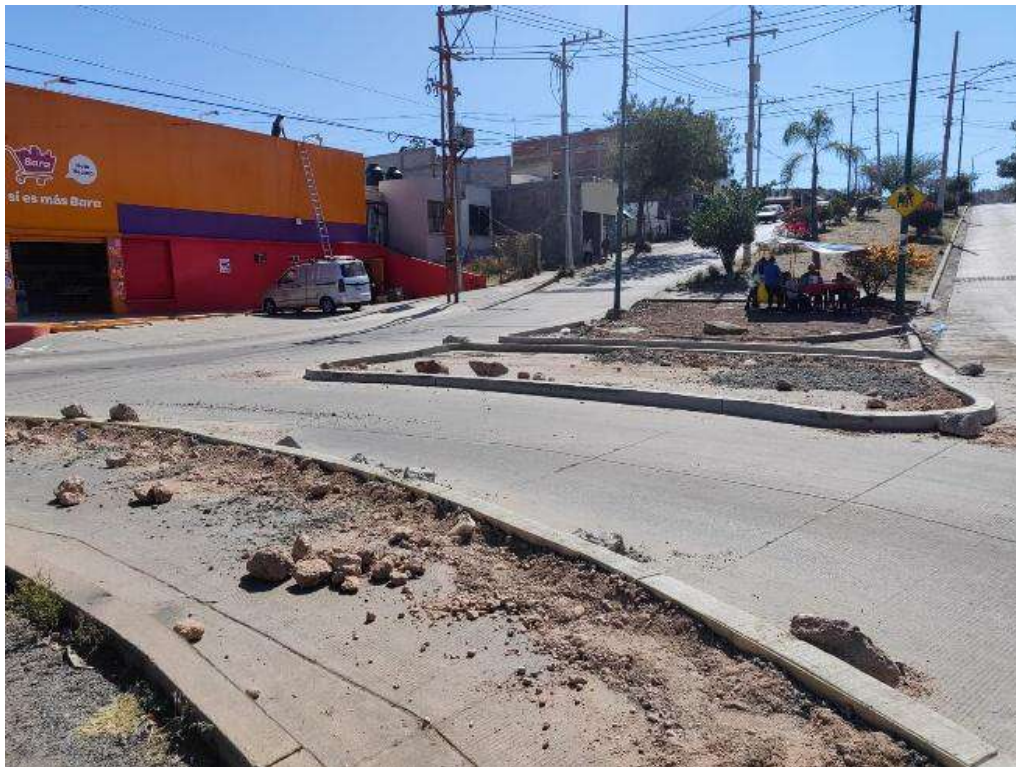
**IMAGEN 17.** Ampliación de guarnición en camellón. Crédito: DGOP.

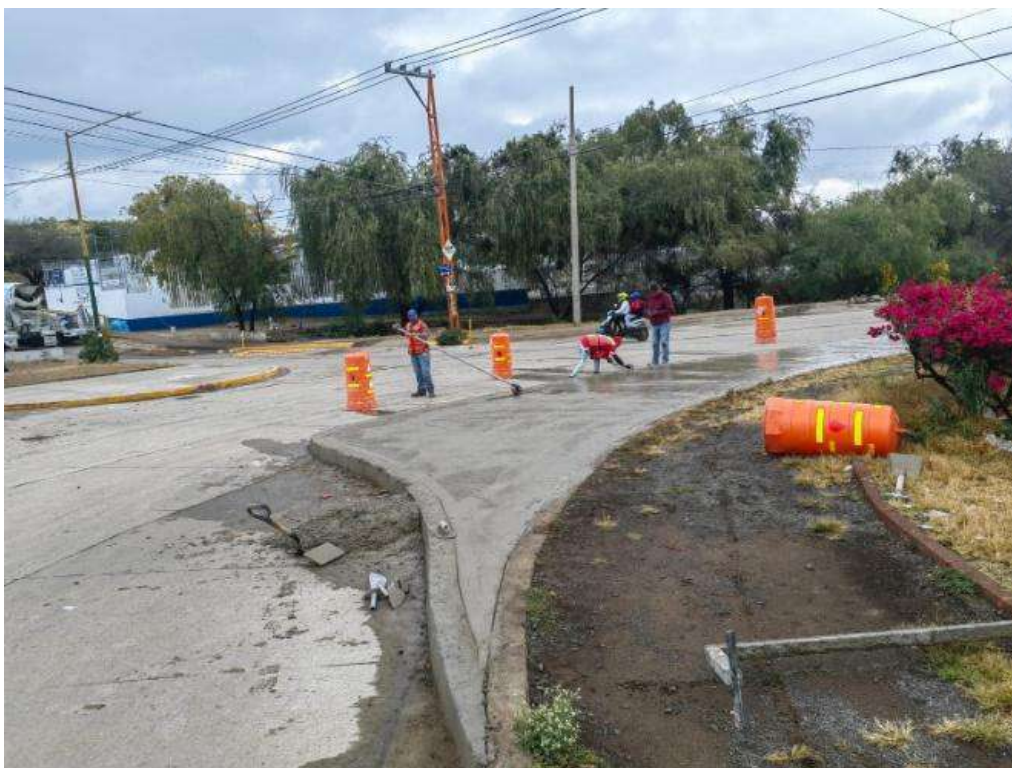
**IMAGEN 18.** Ampliación de glorieta en trazo de "turbo-glorieta". Crédito: DGOP.

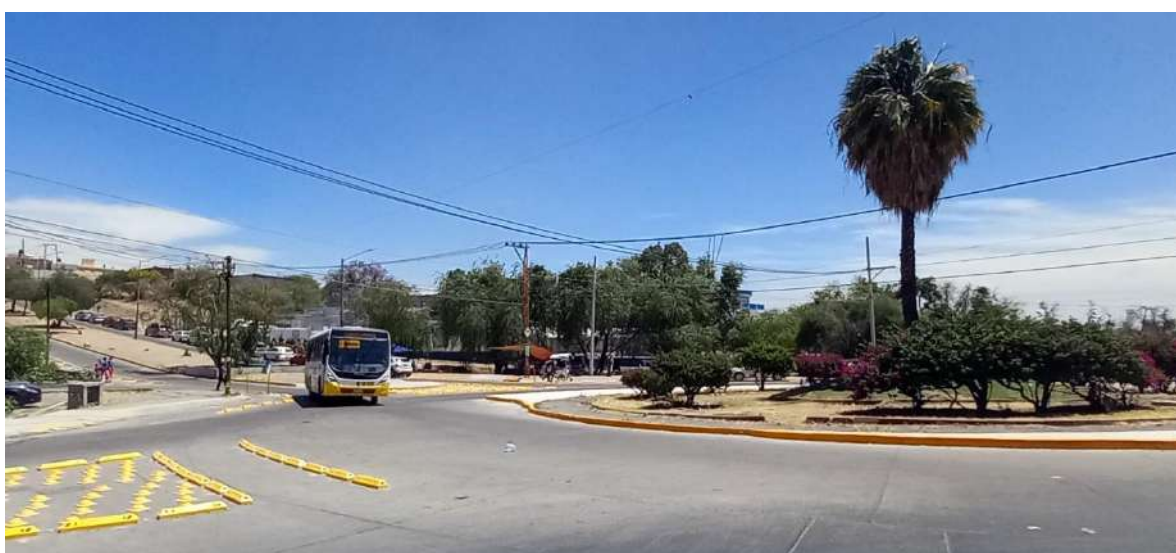
**IMAGEN 19.** Autobús circulando en el punto intervenido donde ocurrió el atropellamiento. Crédito: DGM

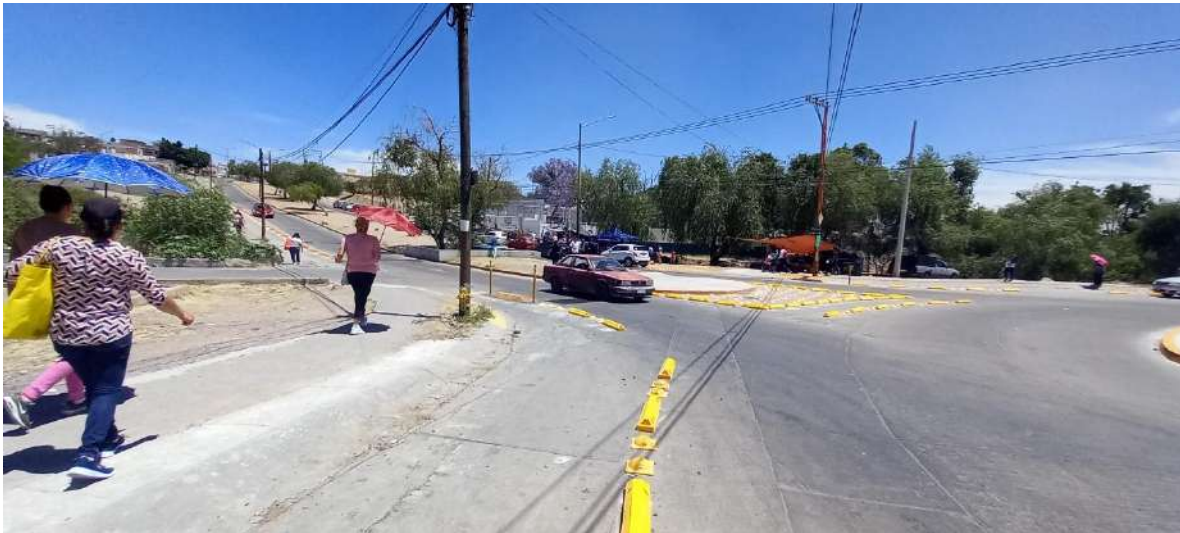
**IMAGEN 20.** Confinamiento de ciclovía en el lugar del atropellamiento. Crédito: DGM.

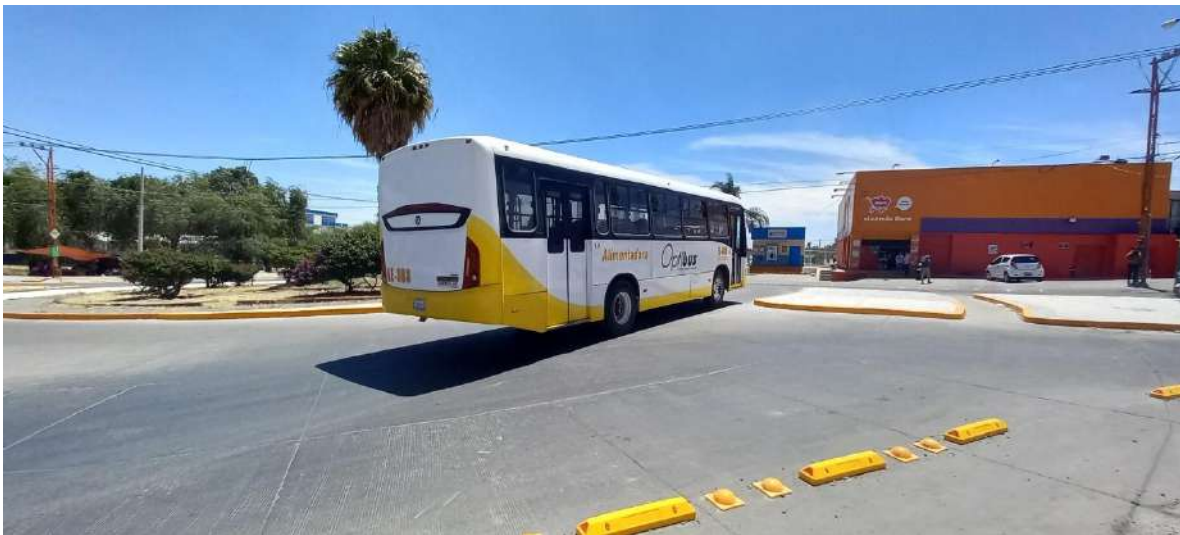
**IMAGEN 21.** Autobús circulando por la glorieta intervenida. A la derecha los espacios recuperados. Crédito: DGM

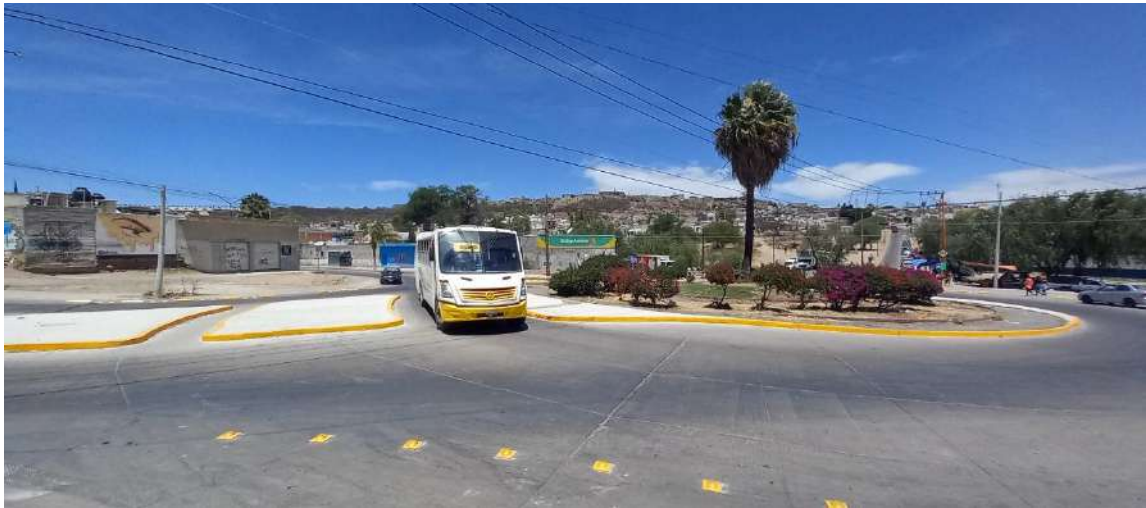
**IMAGEN 22.** Autobús circulando por glorieta intervenida. Crédito: DGM.

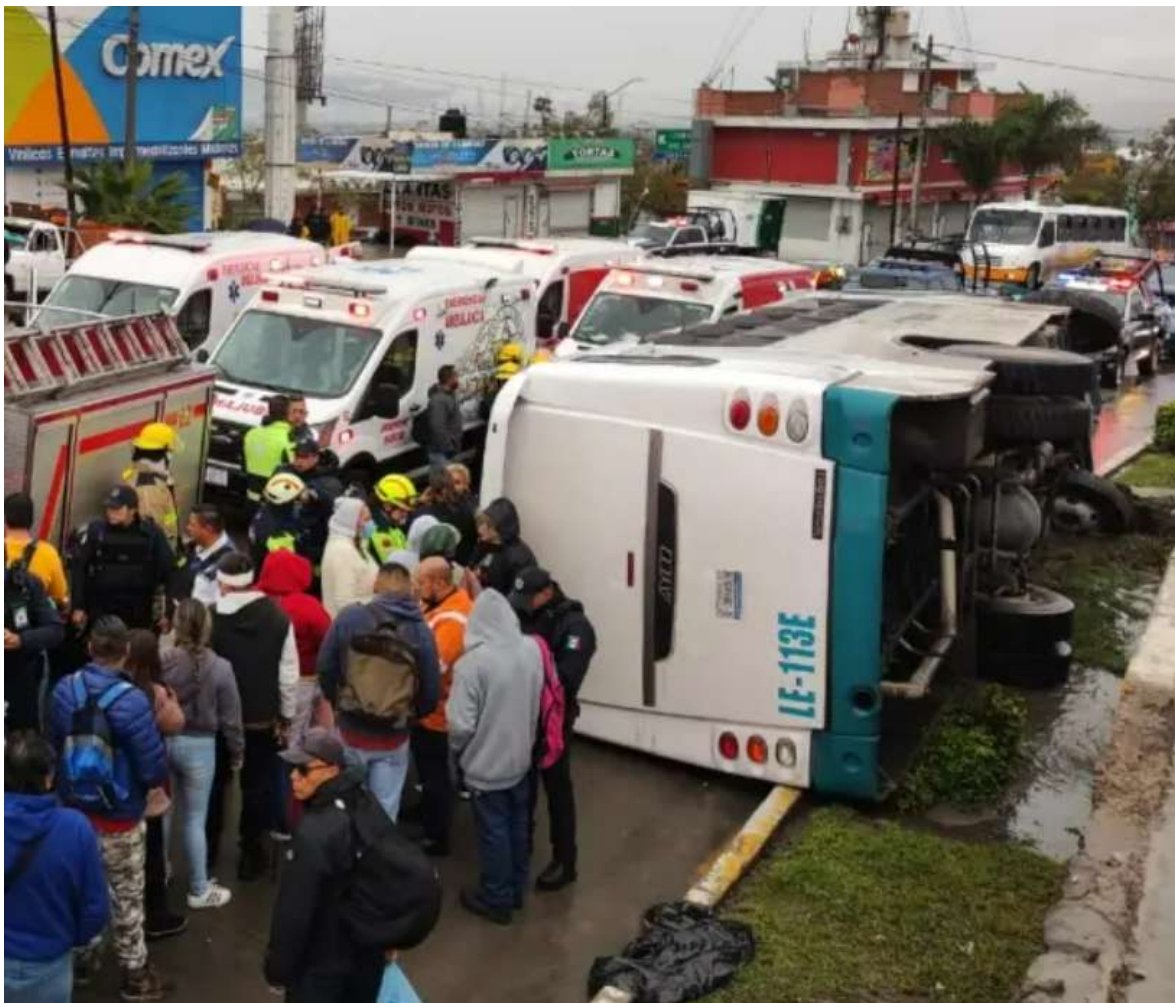
**IMAGEN 24.** Volcadura de autobús en San Juan Bosco. Crédito La Lista <https://la-lista.com>

El 7 de diciembre de 2023, un autobús volcó de un desnivel en el Blvd. San Juan Bosco con un saldo de 25 lesionados. Un análisis rápido del sitio llevó a detectar que en el lugar no existía una barrera de contención, lo que permitió que el autobús cayera de un sentido al otro.

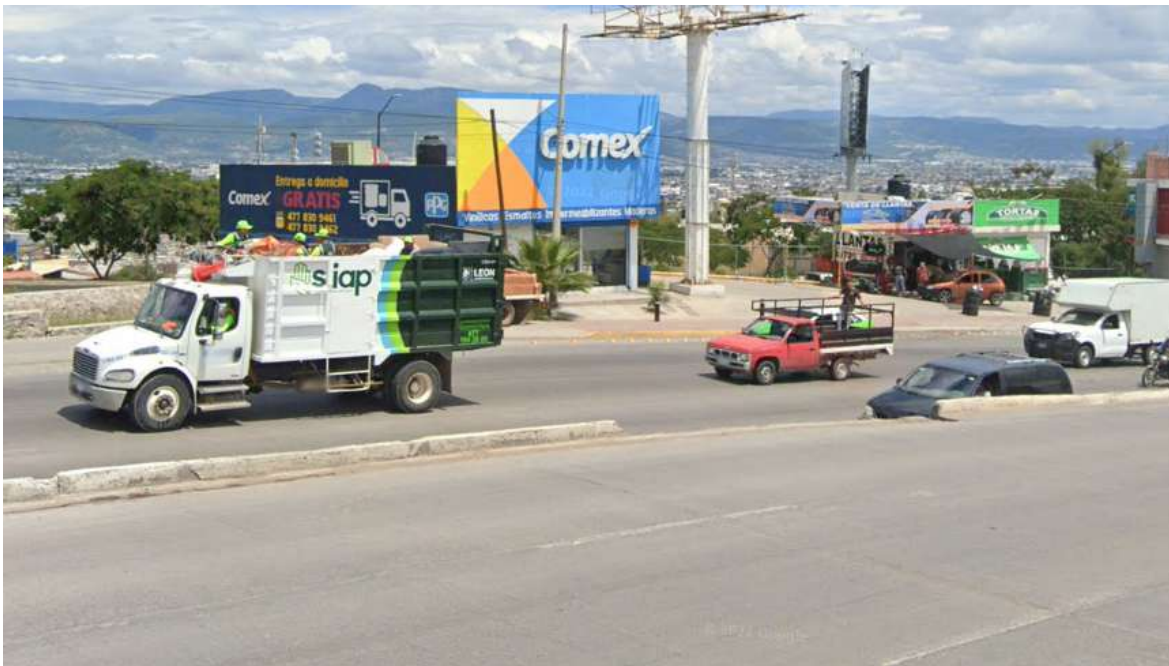
**IMAGEN 25.** Estado de la guarnición al momento de la volcadura vista desde el sentido oriente-poniente. Crédito: Google Maps.

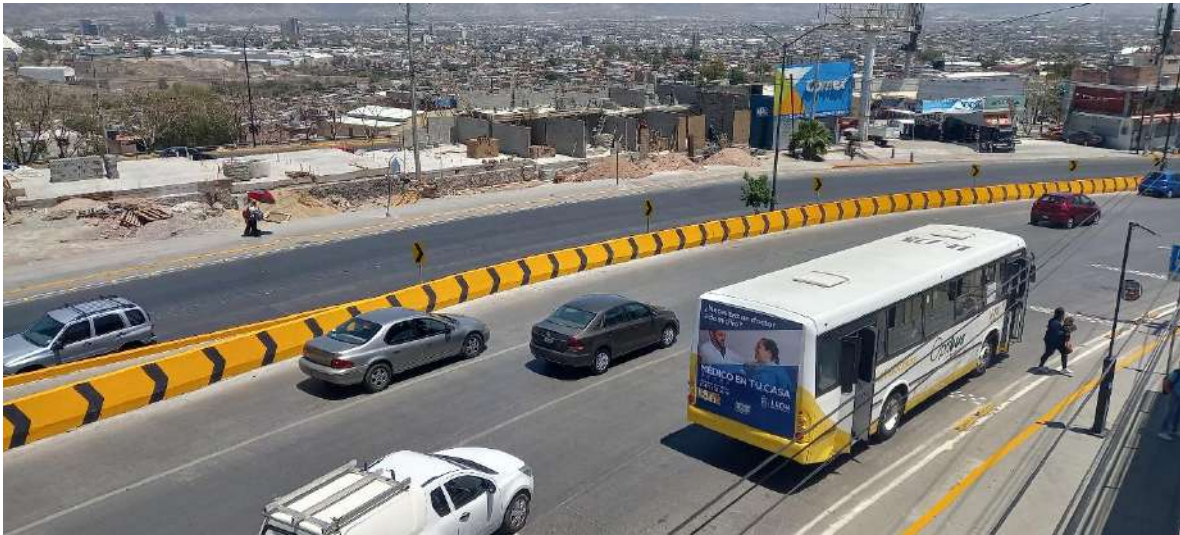
**IMAGEN 26.** Barrera de contención de concreto terminada el 14 de marzo de 2024. Crédito DGM.

90 metros de largo sobre el camellón. Esta barrera retendrá a los vehículos al paso por la curva y evitará que alguno pudiera caer de un sentido al otro, vuelque o choque con vehículos que circulan en carriles contrarios.

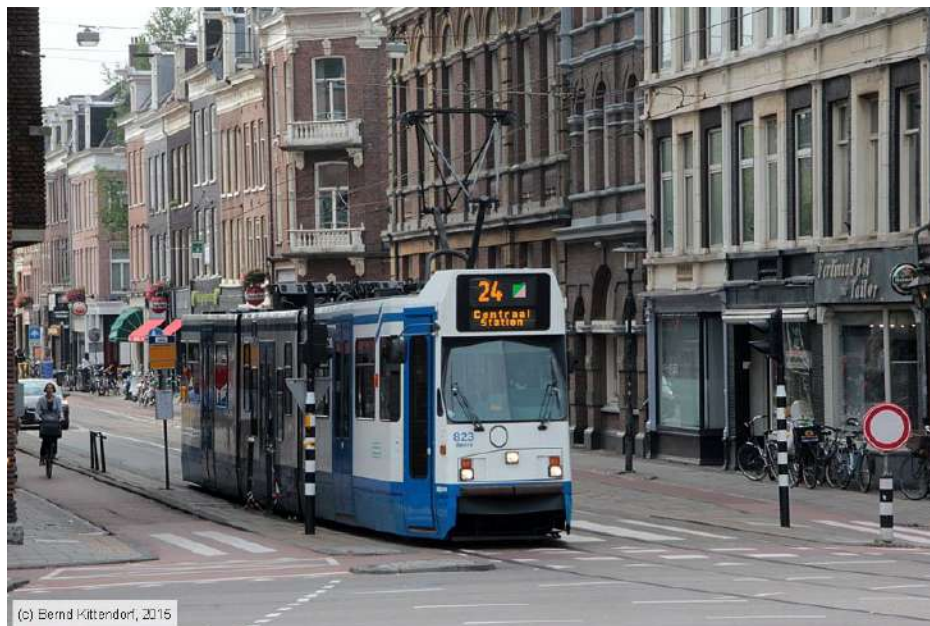
**IMAGEN 28.** Ejemplo 1.2. Abordaje sistémico  
Servicio de tranvía de Ámsterdam.  
Crédito: <https://www.bkcw-bahnbilder.de/>

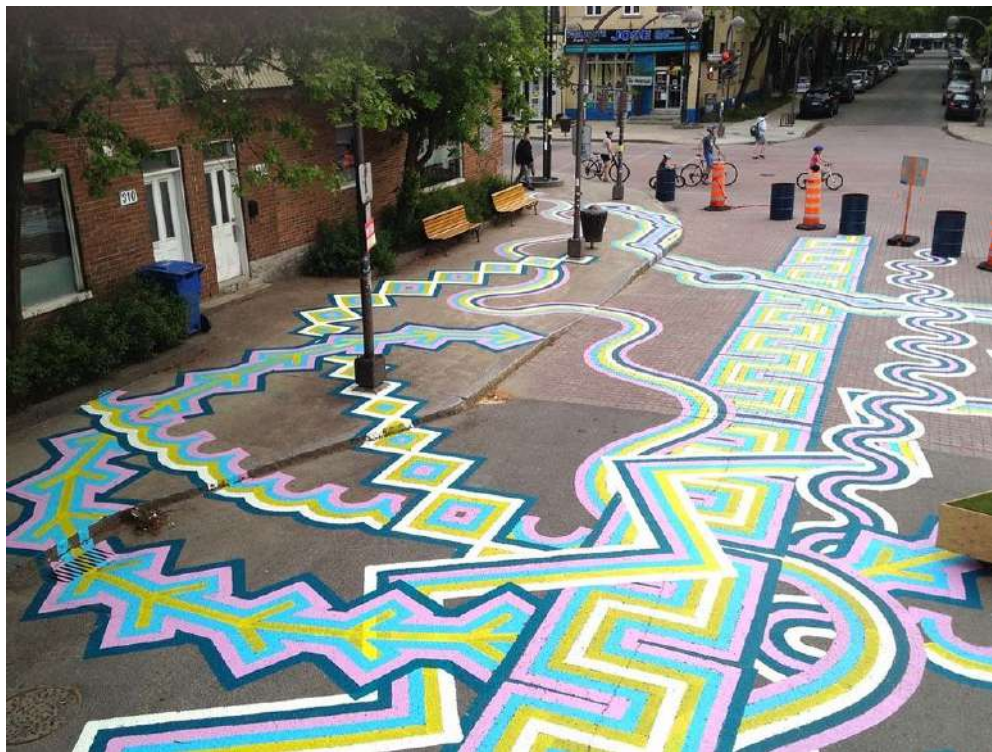
**IMAGEN 30.** Ejemplo 2.2 Abordaje sistémico  
Intervención de urbanismo táctico en Montreal  
Crédito: <https://designyoutrust.com/>

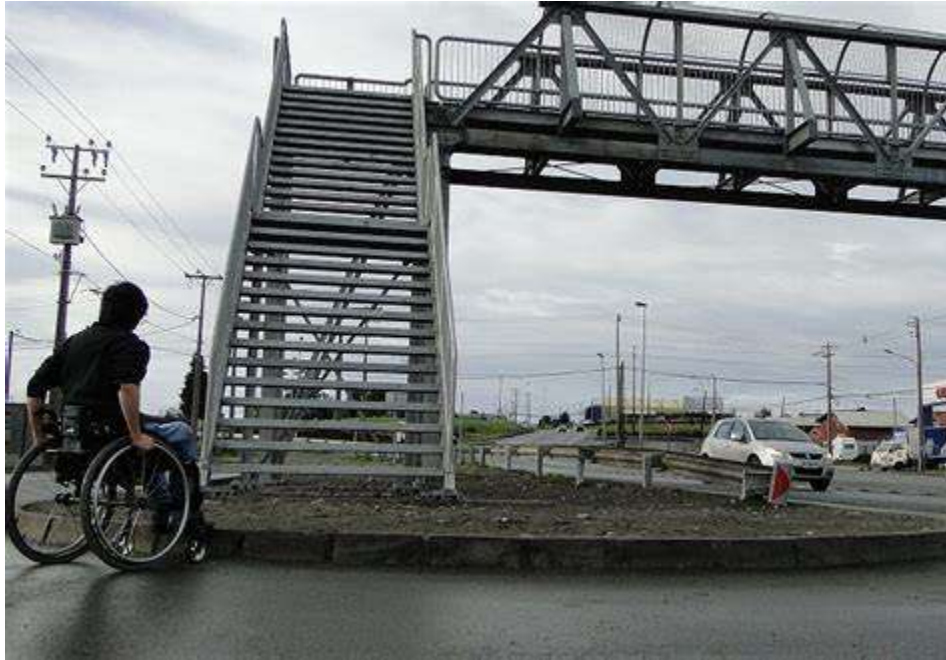
**IMAGEN 31.** Ejemplo 3.1 Abordaje convencional  
Puente peatonal que prioriza el tránsito vehicular.  
Crédito: <https://www.ciudadaccesible.cl/>

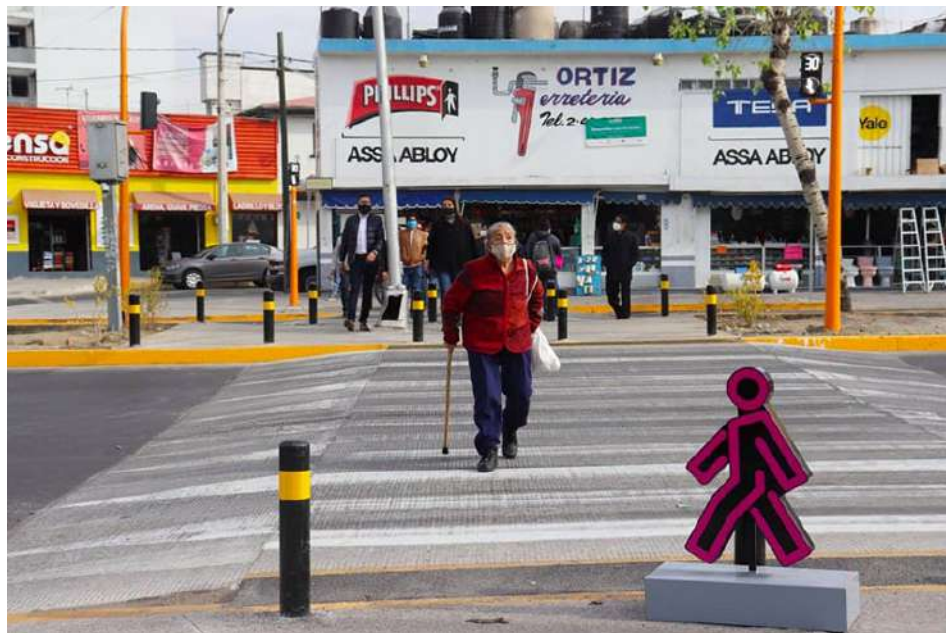
**IMAGEN 32.** Ejemplo 3.2 Abordaje sistémico  
Cruce peatonal a nivel de acera conforme NOM-004-SEDATU-2023  
Crédito: <https://www.poblanerias.com/>

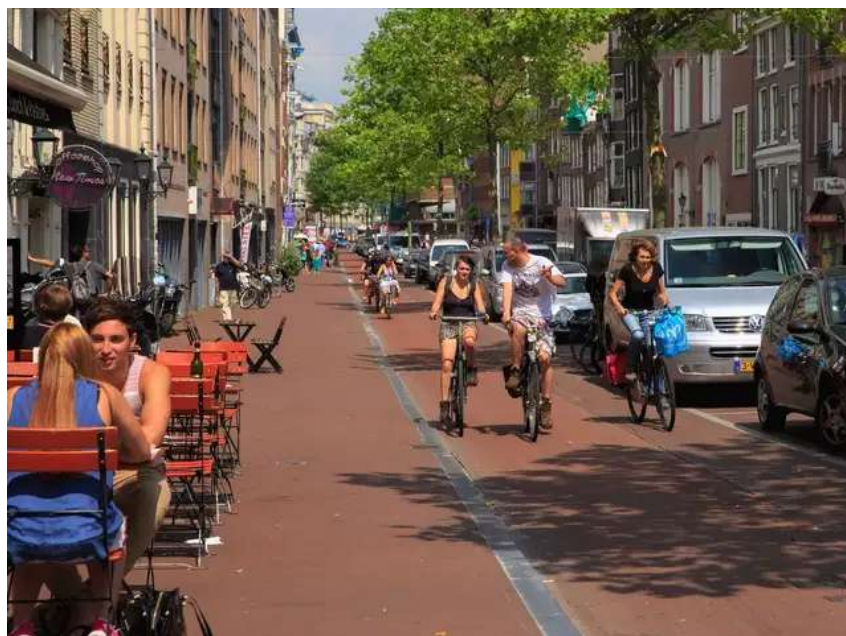
**IMAGEN 34.** Ejemplo 4.2 Abordaje sistémico  
 Ciclovía en Ámsterdam, Países Bajos  
 Crédito: <https://www.businessinsider.in/>

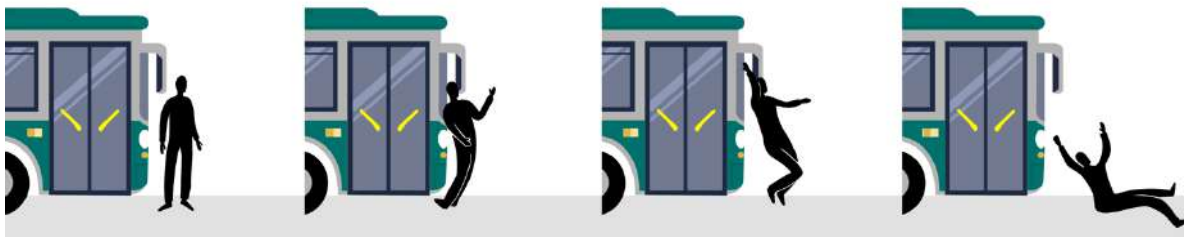
**IMAGEN 38.** Ilustración de impacto de autobús circulando a baja velocidad a persona peatona y su posterior proyección al suelo. Crédito: Composición de imágenes. Elaboración propia.

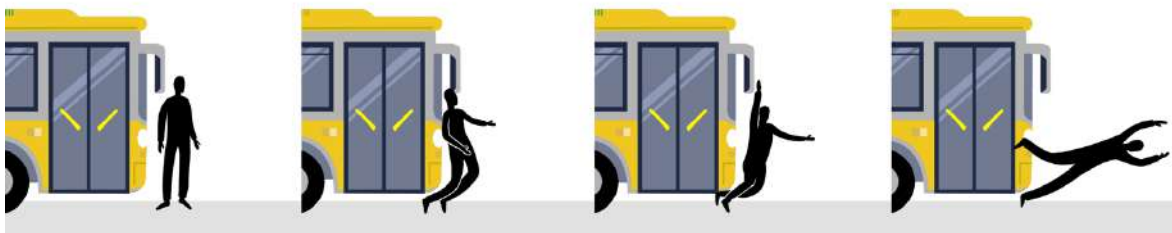
**IMAGEN 39.** Ilustración de impacto de autobús circulando a velocidad media a persona peatona y su posterior proyección hacia el frente. Crédito: Composición de imágenes. Elaboración propia.
